# **RAPPORT D'ENQUÊTE FERROVIAIRE**

## **R04H0009**

**COLLISION À UN PASSAGE À NIVEAU**

**DU TRAIN NUMÉRO 49**  
**EXPLOITÉ PAR VIA RAIL CANADA INC.**  
**AU POINT MILLIAIRE 17,88**  
**DE LA SUBDIVISION SMITHS FALLS**  
**À MUNSTER (ONTARIO)**

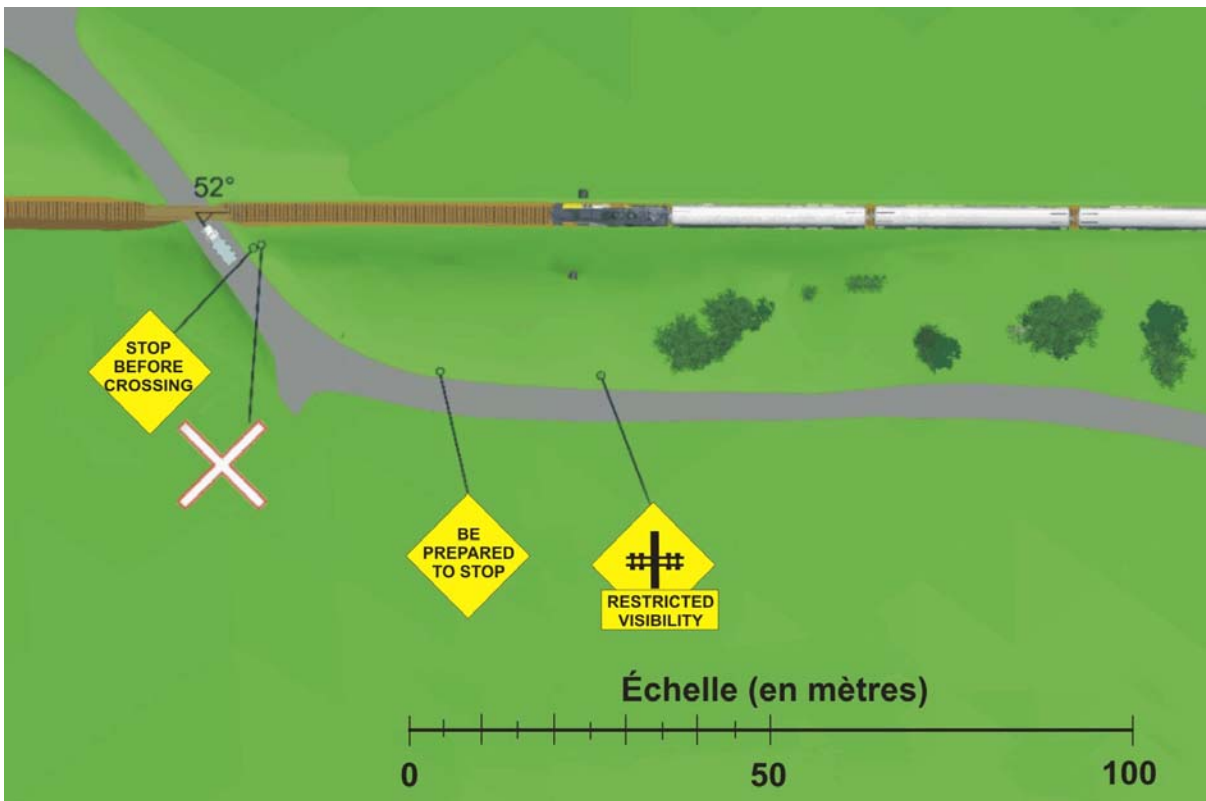
**Figure 1.** Schéma en plongée du passage à niveau de Kettles Road, à environ 10 milles au sud-ouest des banlieues d'Ottawa, un peu à l'est de la route de comté n° 3

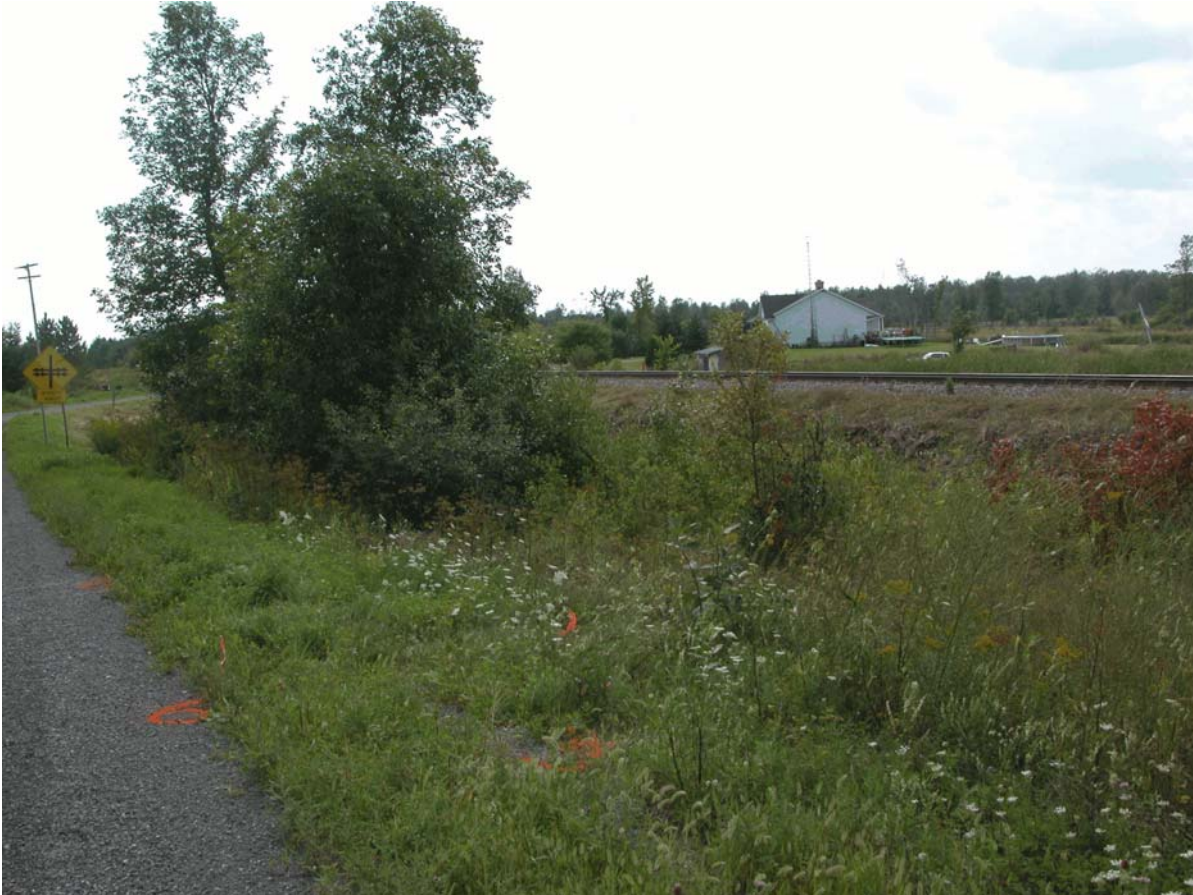
**Photo 1.** Vue du côté droit des abords du passage à niveau de Kettles Road à partir du siège du conducteur d'un véhicule

Le passage à niveau de Kettles Road était muni de croix d'avertissement réflectorisées standard. Aux abords du croisement, la route décrit une courbe raide vers la droite avant d'arriver au passage à niveau. Pour un véhicule qui arrive du sud, la route croisait la voie ferrée à un angle de 52 degrés vers la droite. Un véhicule qui arrivait du sud circulait initialement sur un terrain en palier puis, à 16 m de la voie ferrée, il gravissait une rampe de 4,55 % avant d'atteindre le passage à niveau.

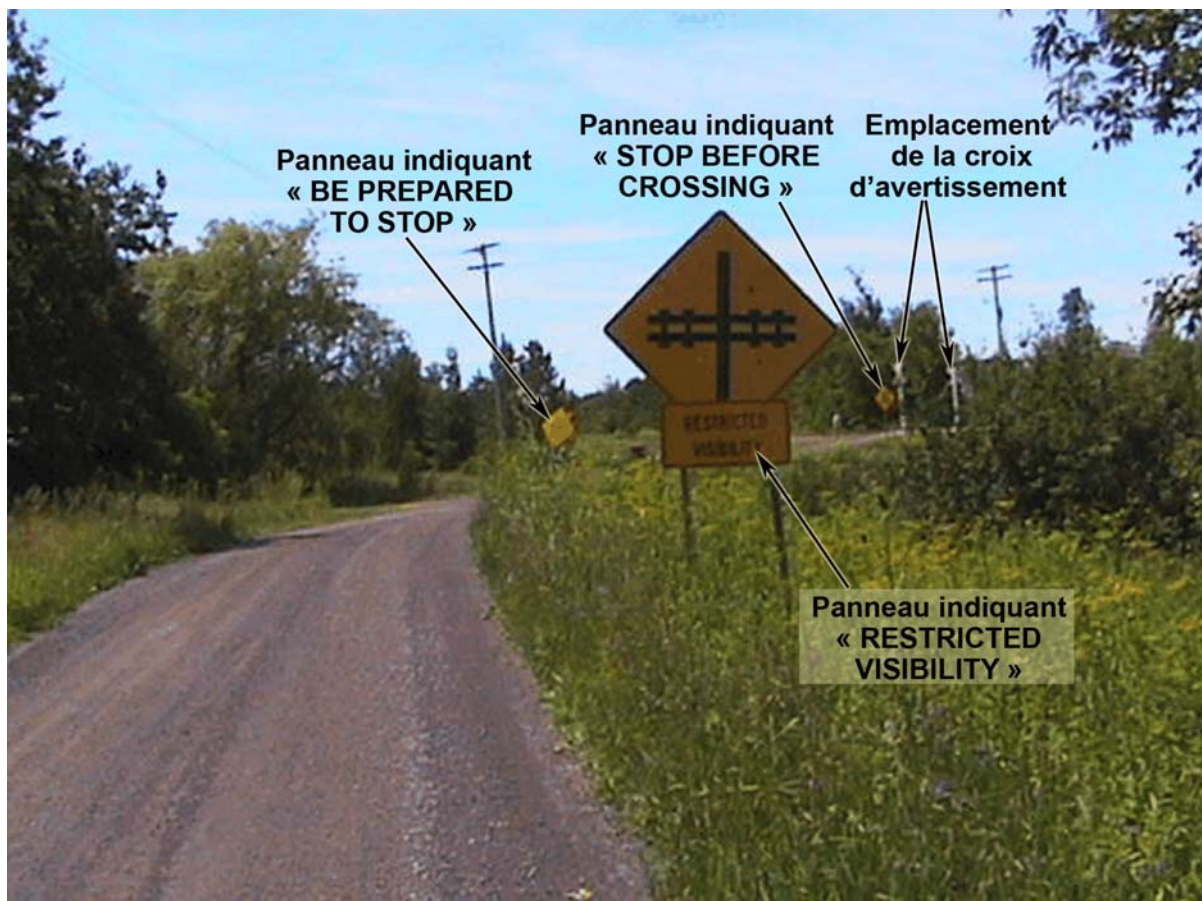
Des signaux avancés de passage à niveau avaient été installés en 1992 aux abords du passage à niveau. Il s'agissait de signaux conformes au plan de signalisation 2 du ministère des Transports de l'Ontario (MTO), qui indiquaient dans l'ordre : Restricted Visibility, Be Prepared to Stop et Stop Before Crossing (voir la photo 2) (Visibilité réduite, Soyez prêt à arrêter et Arrêtez avant de traverser). Les signaux, qui devaient aviser les automobilistes des mesures à prendre, avaient été installés provisoirement et devaient être retirés après qu'on aurait fait des améliorations permanentes au passage à niveau. Ces signaux d'avertissement ne sont pas des panneaux de réglementation, en ce sens qu'ils n'ont aucun caractère exécutoire. Les signaux du plan de signalisation 2 consistent en des losanges portant des indications et des lettres noires sur fond jaune. Alors que la mention ajoutée au bas du premier des trois signaux indiquait correctement que la visibilité était réduite, le graphique apparaissant sur le signal montrait que le passage à niveau était perpendiculaire aux abords routiers. Il existe des signaux avancés pour représenter des passages à niveau qui croisent la chaussée à un angle aigu.

**Photo 2.** Signaux du plan de signalisation 2 installés aux abords du passage à niveau croisant la route à un angle aigu

Au passage à niveau de Kettles Road, le premier des trois panneaux du plan de signalisation 2 de l'Ontario indiquait que la route formait un angle droit avec la voie ferrée. Toutefois, à cet endroit, le franchissement routier forme un angle de 52 degrés vers la droite d'un véhicule roulant vers le nord; or, il existe un panneau plus approprié qu'on peut utiliser pour indiquer la présence d'un passage à niveau placé à un certain angle.

Comme les panneaux du plan de signalisation 2 sont censés être des panneaux d'avertissement et sont interprétés comme tels, il est vraisemblable que bien des conducteurs, quand ils voient un panneau « Arrêtez avant de traverser » ne s'arrêtent pas à moins de voir qu'un train approche.

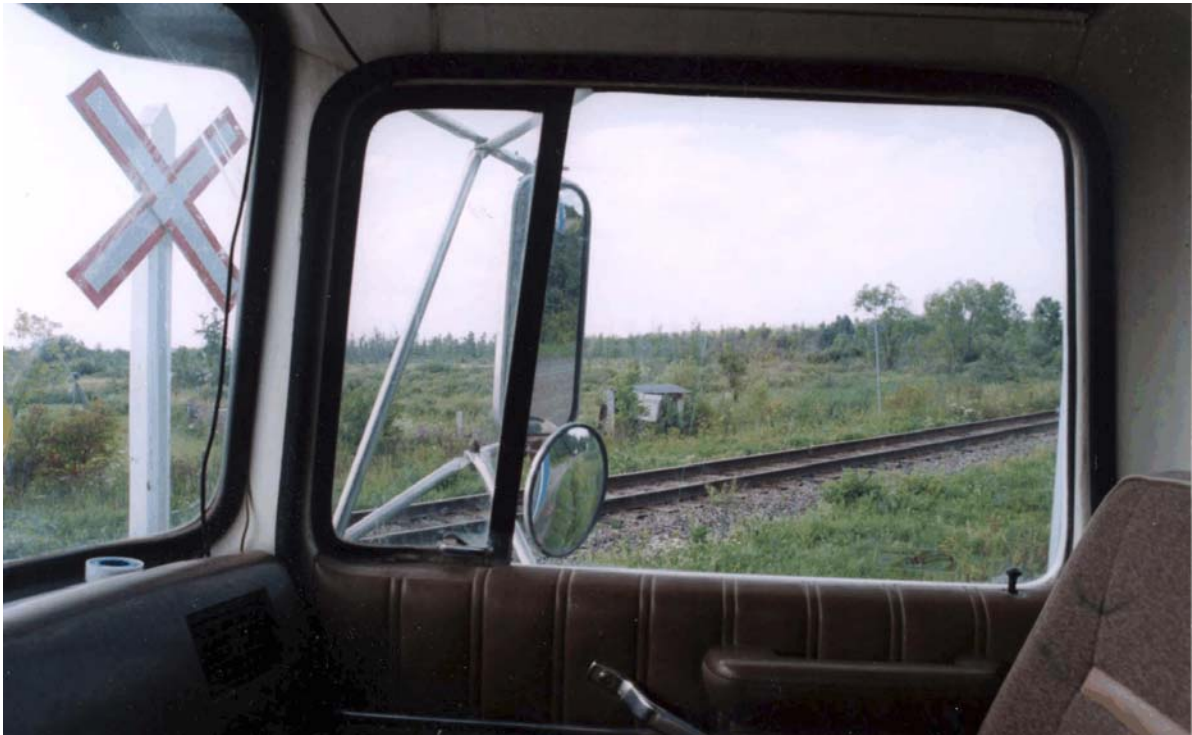
- Pour le conducteur d'un camion Ford de ce modèle qui roulait en direction nord, un train roulant vers l'ouest n'a dû être visible qu'au moment où le train se trouvait à environ 200 pieds (61 m) du passage à niveau (voir la photo 3).

**Photo 3.** Voie ferrée vue en direction est à partir du siège du conducteur

Quel que soit le scénario, la limitation de la visibilité attribuable à l'angle aigu du passage à niveau a fait en sorte que le train n'a dû être visible que pendant 1,5 seconde avant qu'il s'engage sur le passage à niveau, sans compter qu'il a pu être entendu pendant une seconde seulement. Donc, ne disposant pas d'indices visuels ou sonores pouvant l'alerter de la présence du train qui approchait, le conducteur a engagé le camion sur le passage à niveau, de sorte que le train a heurté le camion.
